Fastlab 使用經驗分享

羅欽瑋

- 1、新光醫院自民國102年5月份起開始使用
- 2、自啟用日至2017年1月31日止一共生產875批次
- 3、105-106年 合成失敗一共僅有3次

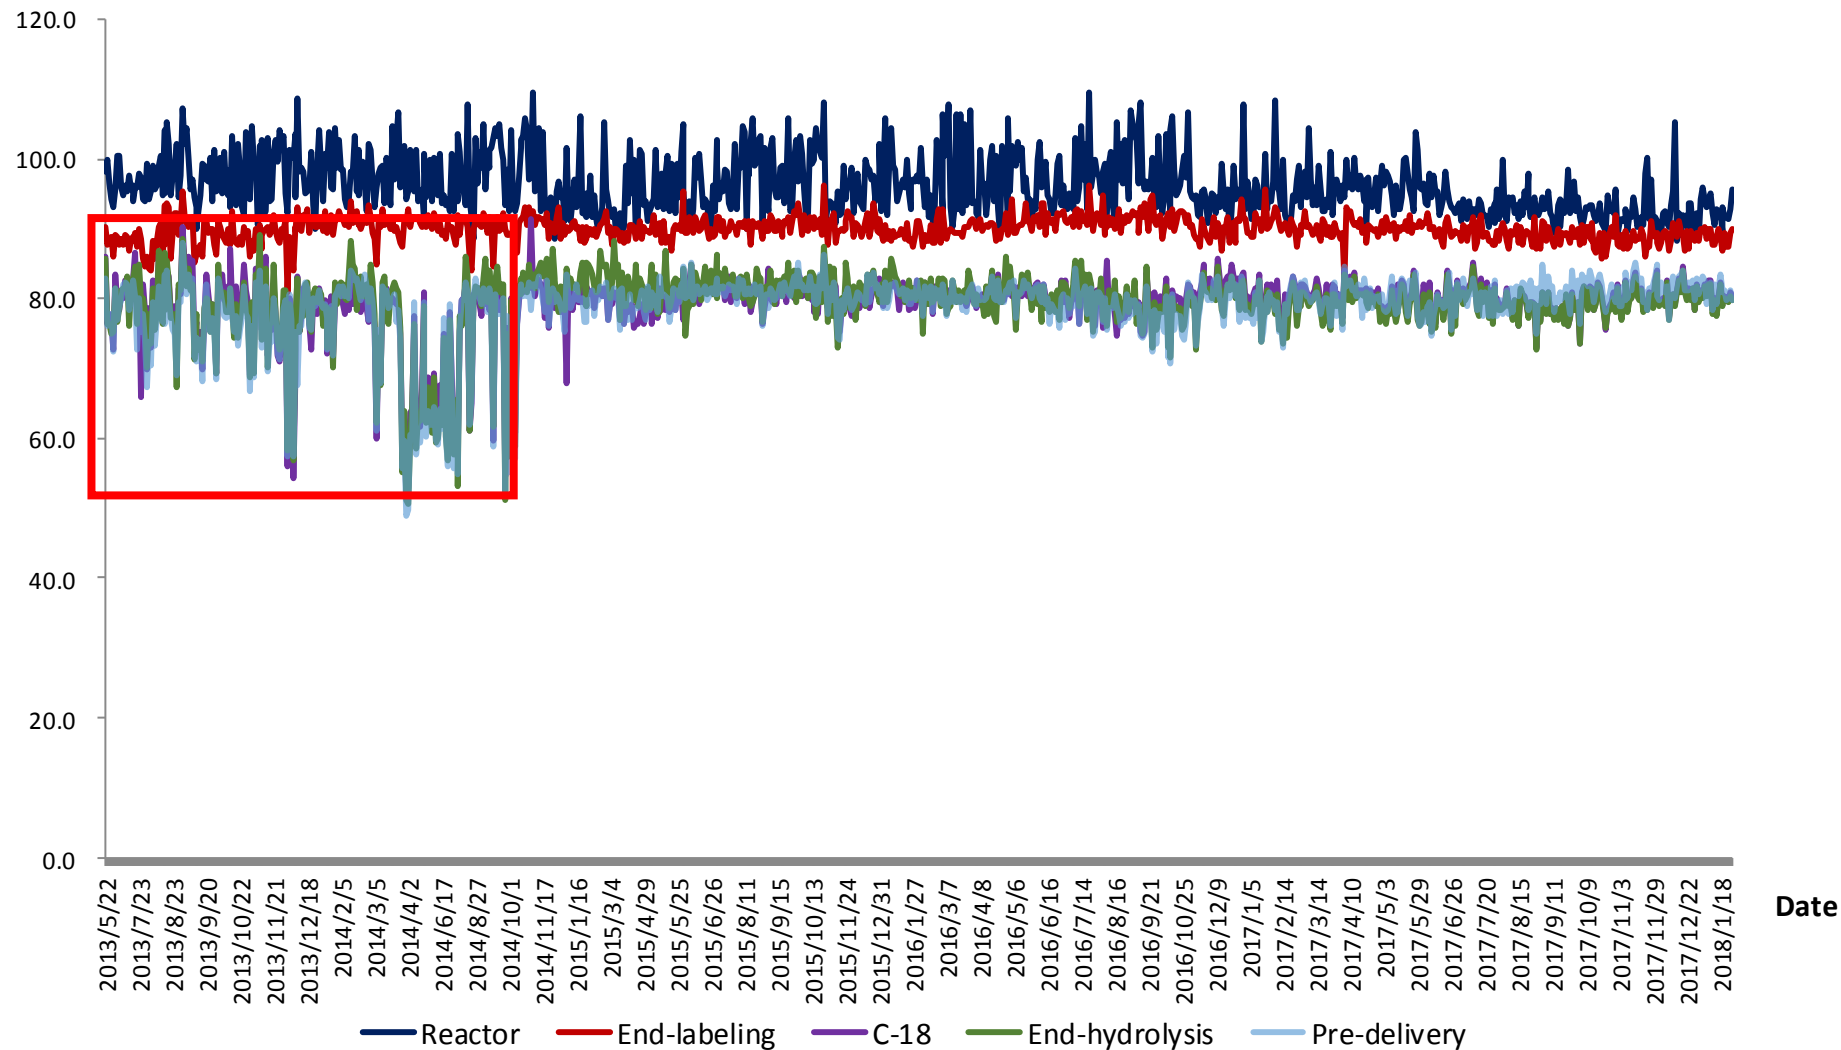
Synthesis Trending of Fastlab from 2013-2016

% of Yield

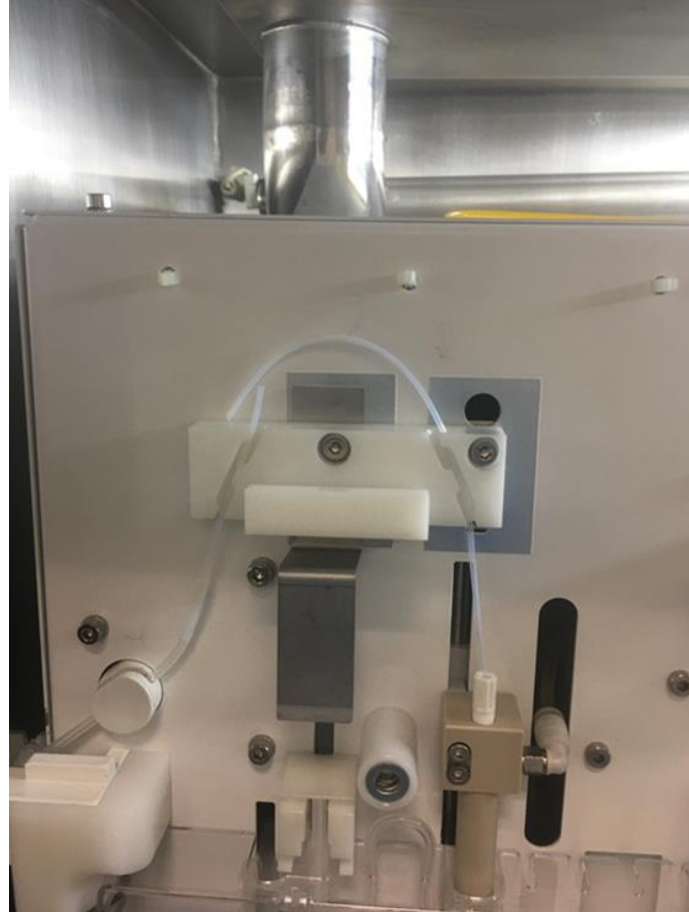
105.11.02	將活渡傳入合成器僅有94mCi	合成器F-18傳輸管線斷裂	確實執行每30日更換新的傳輸管線
106.02.15	合成匣管線有破洞		
106.06.05	合成至第16分鐘時，原本在C-18上活度全部消失	合成匣右邊針筒合成一半破裂	向GE公司強烈抗議，希望注重品質
106.08.11	Vaccum pump can not reach its point	廢液瓶未鎖緊	提醒工作人員確實鎖緊

F-18管線破裂

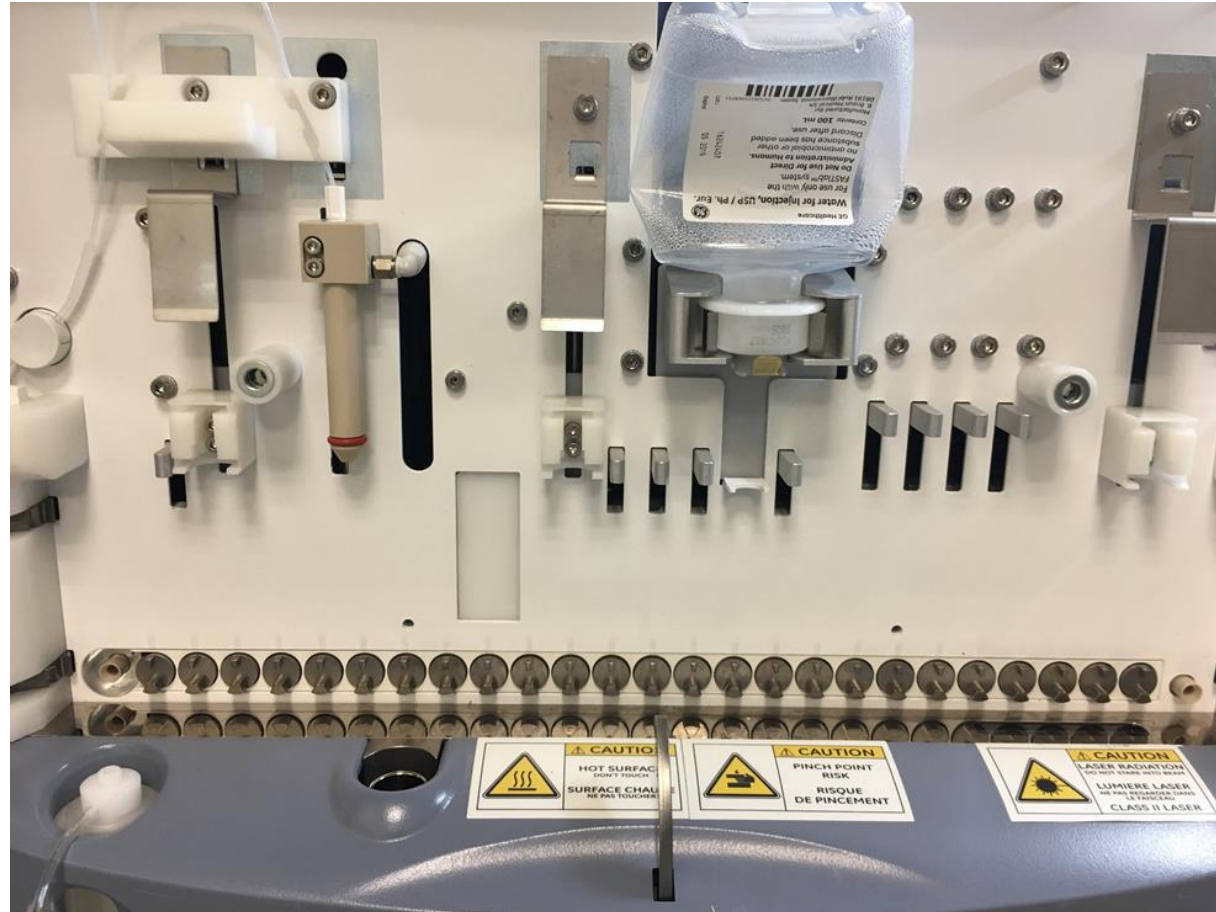
機器故障-中間檔桿無法收回

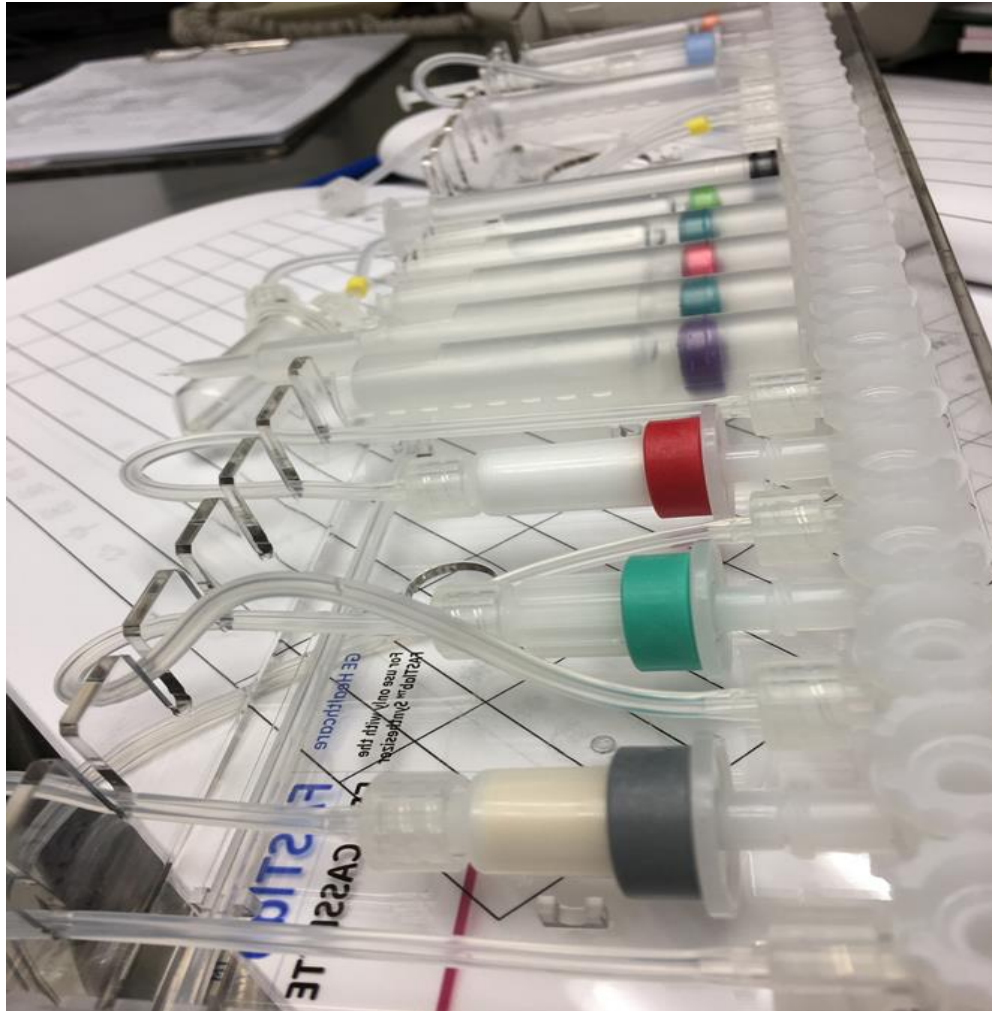
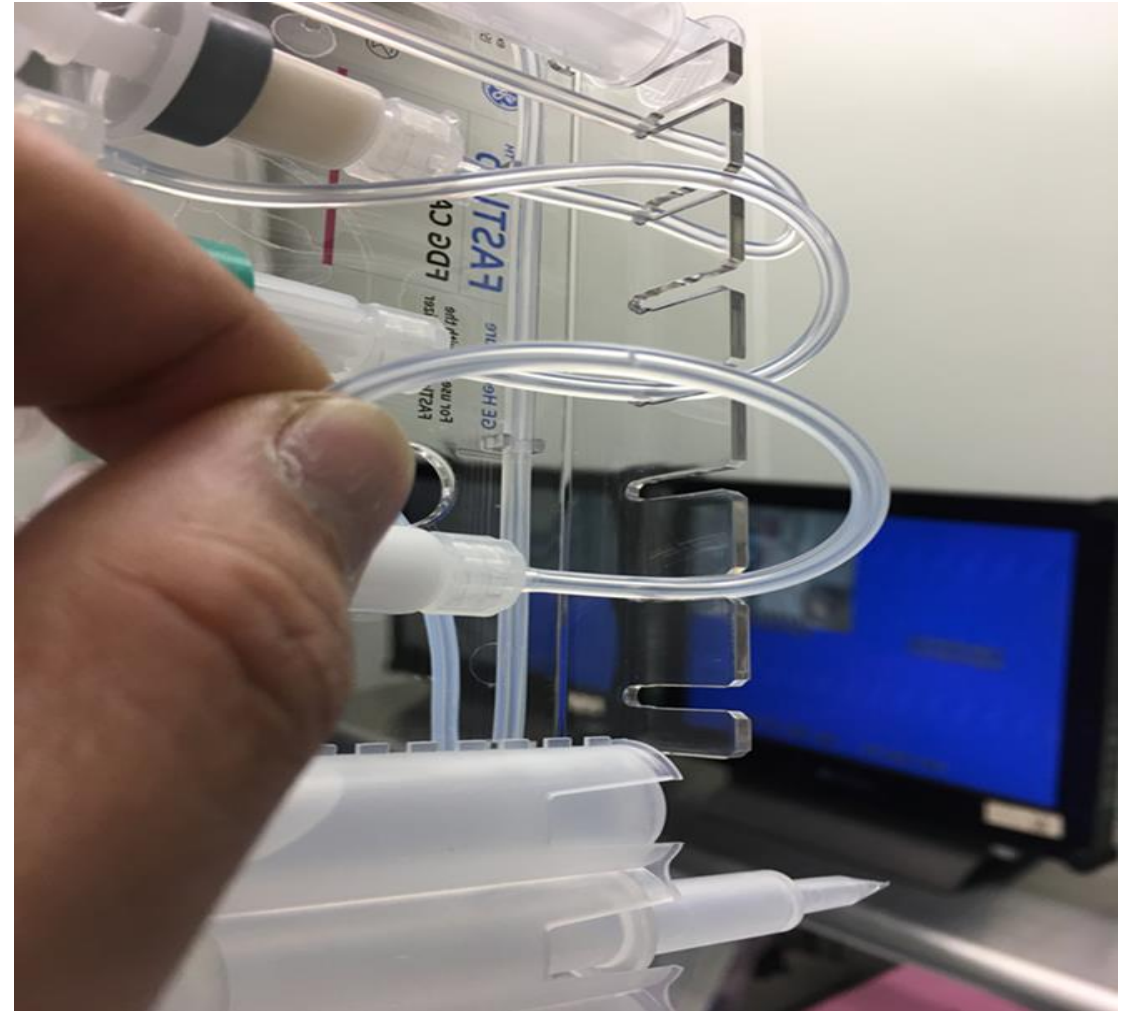
新拆封的KIT發現管線破洞

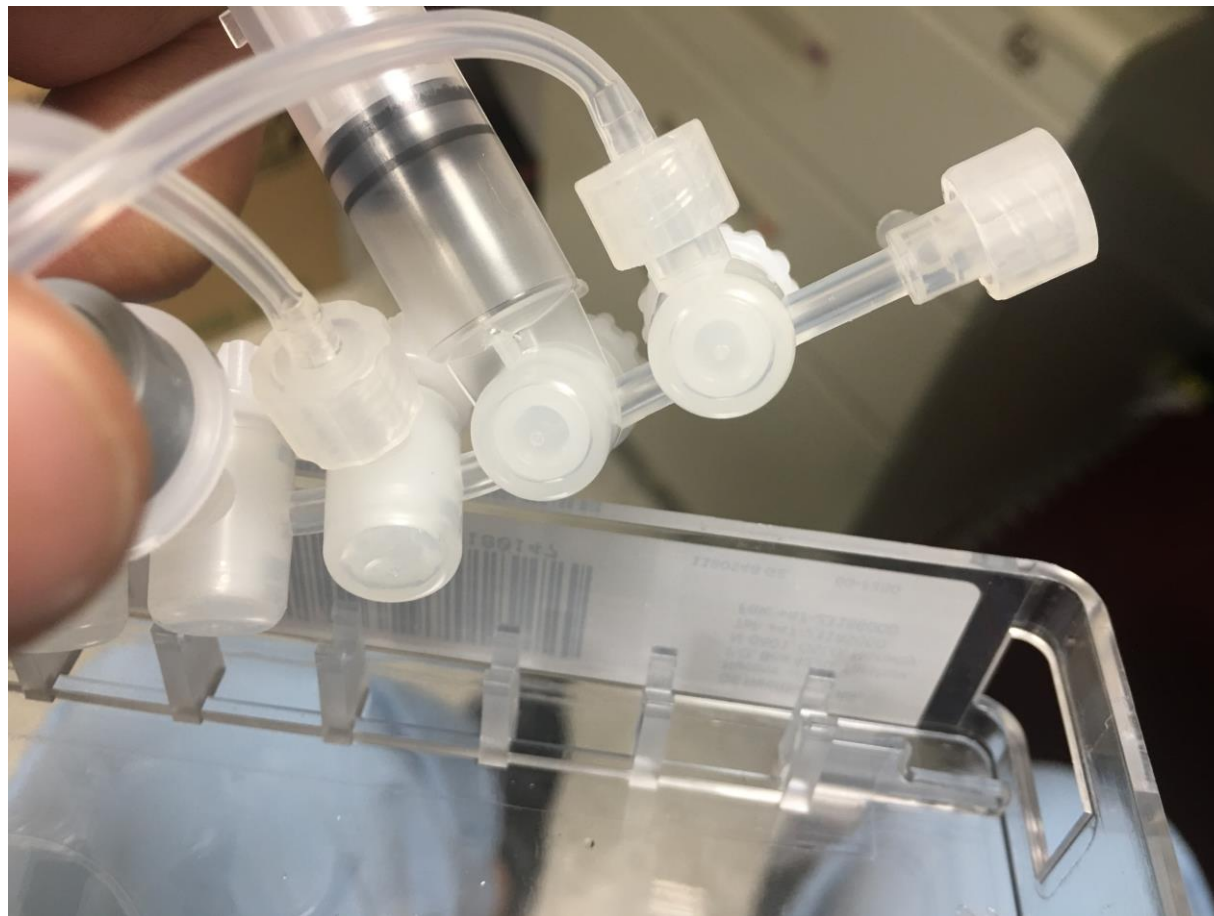
合成匣右側針筒破裂

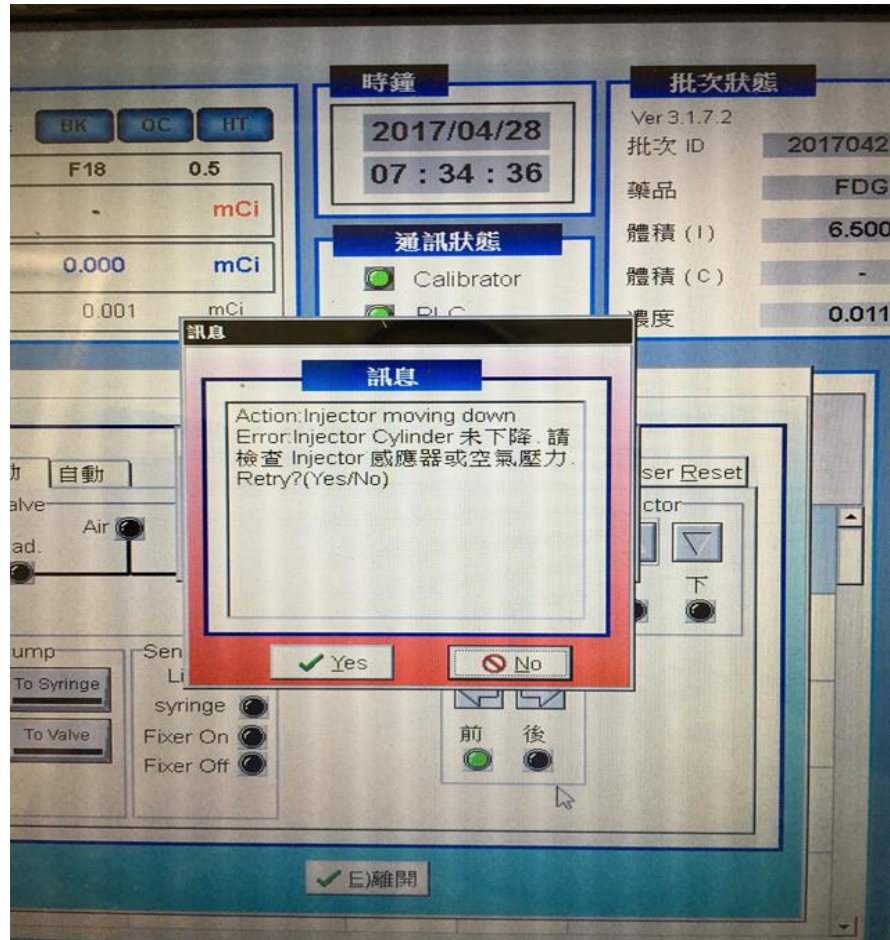
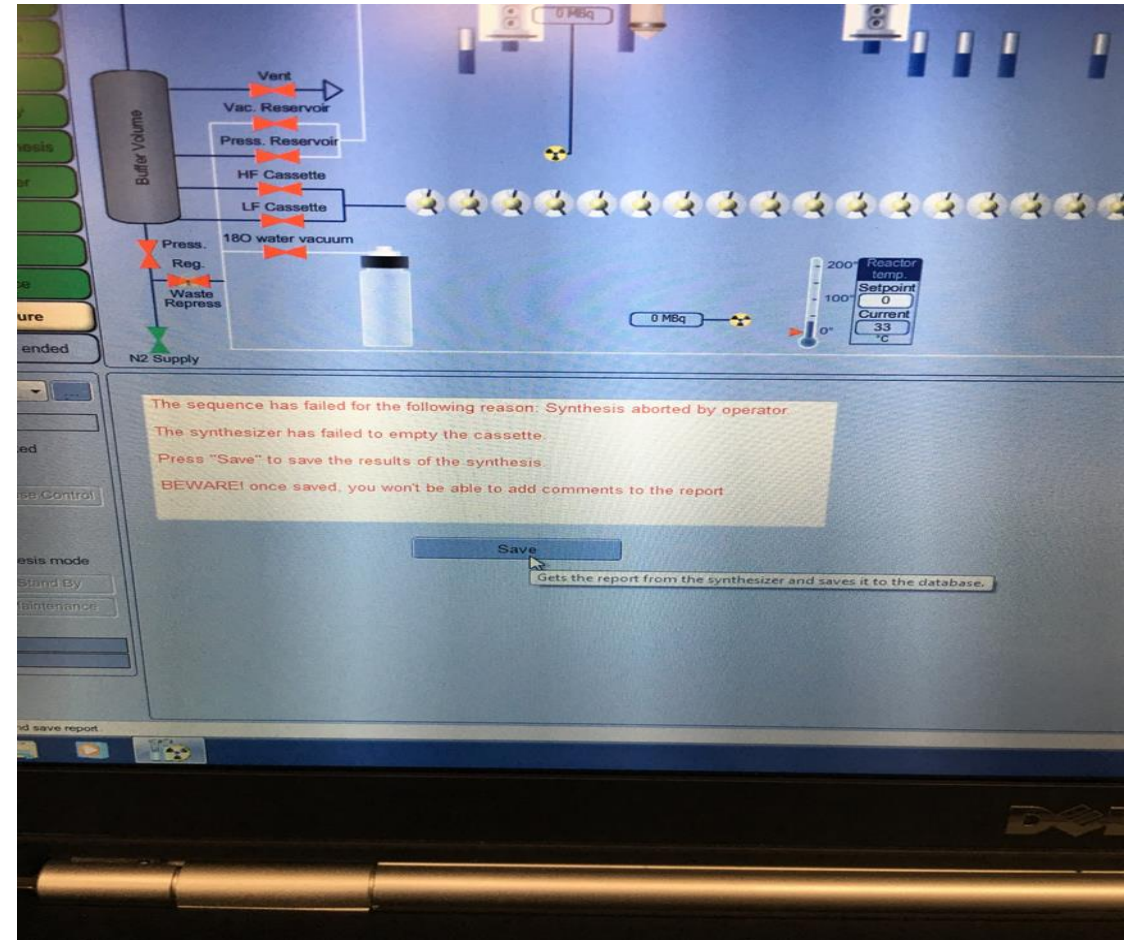
不明原因合成失敗

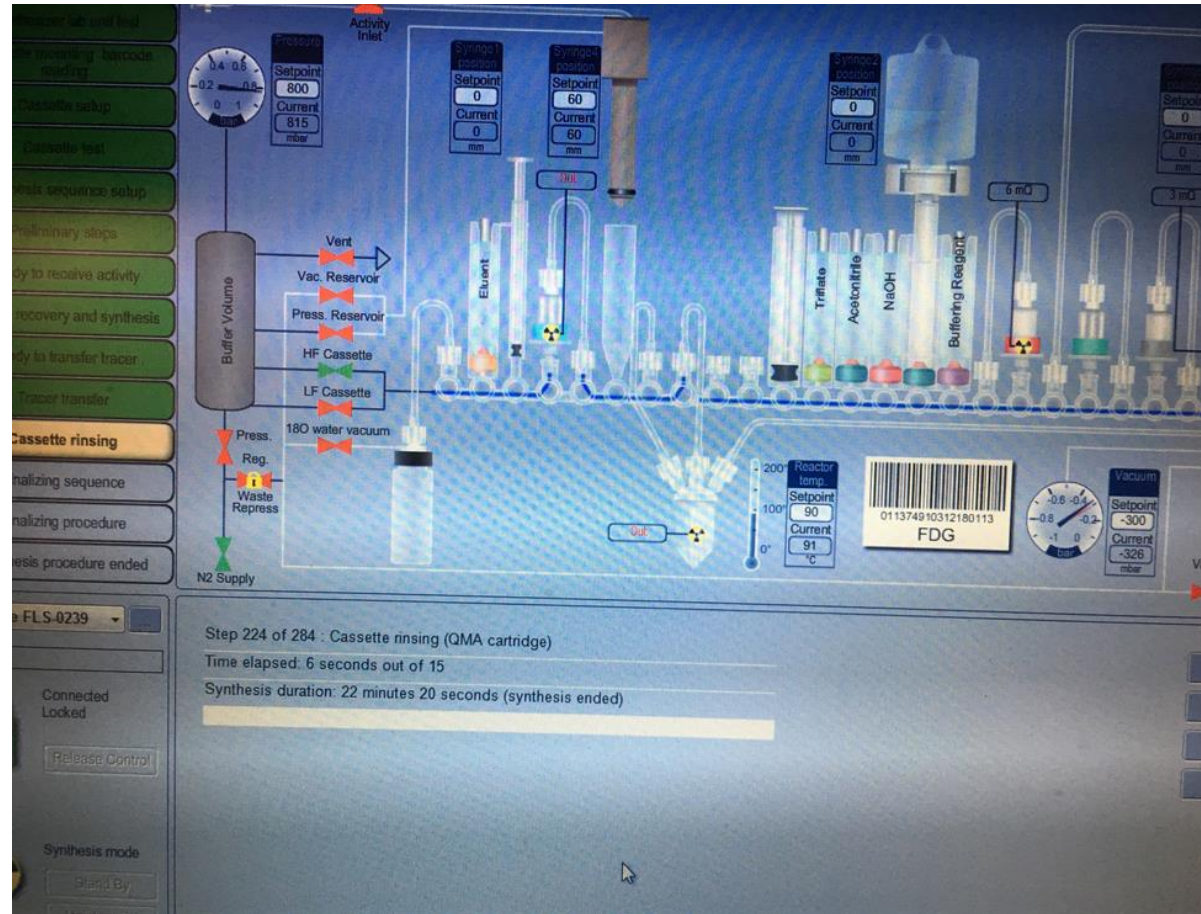
不明原因合成結束後無法清洗

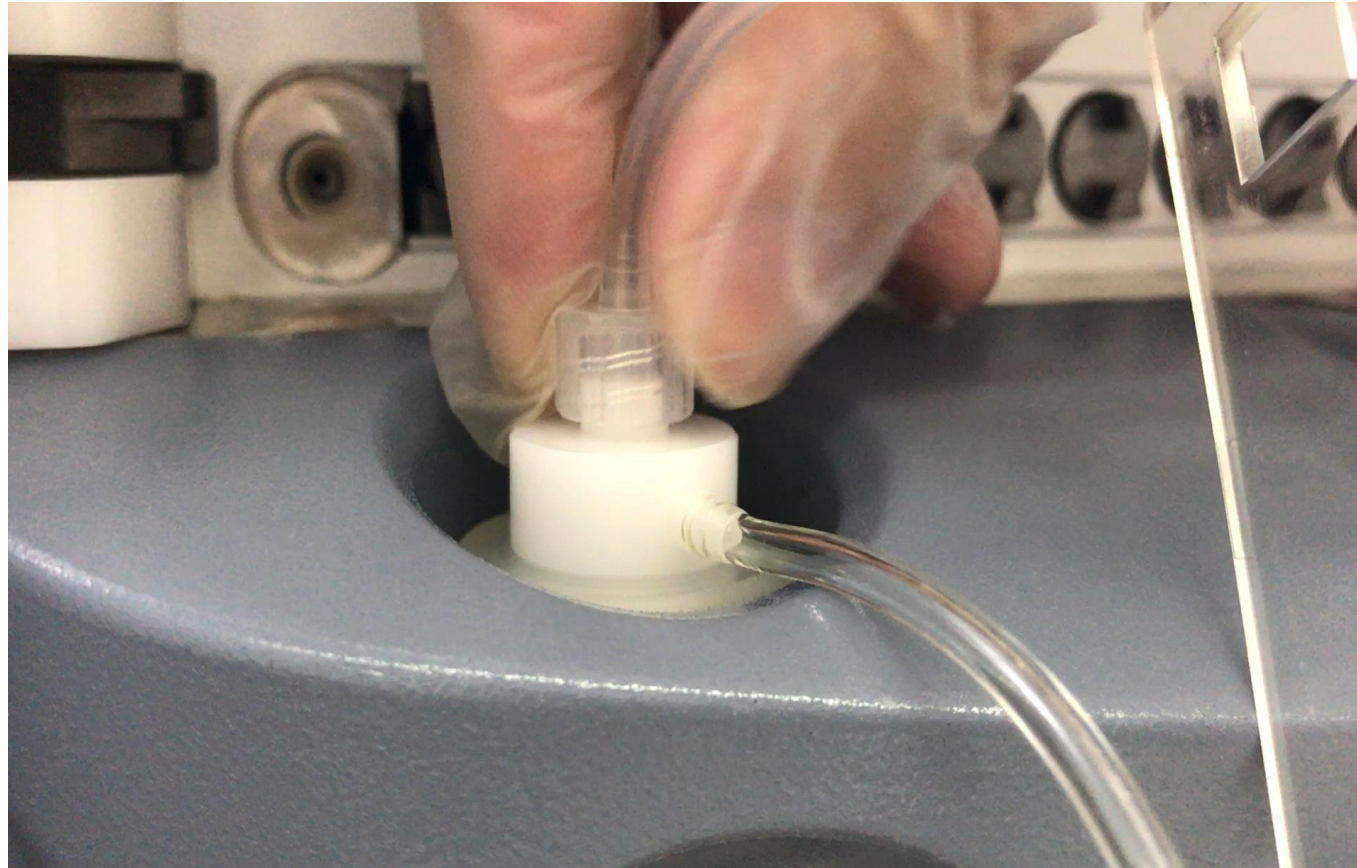
O-18 Recovery 蓋子自行脫落

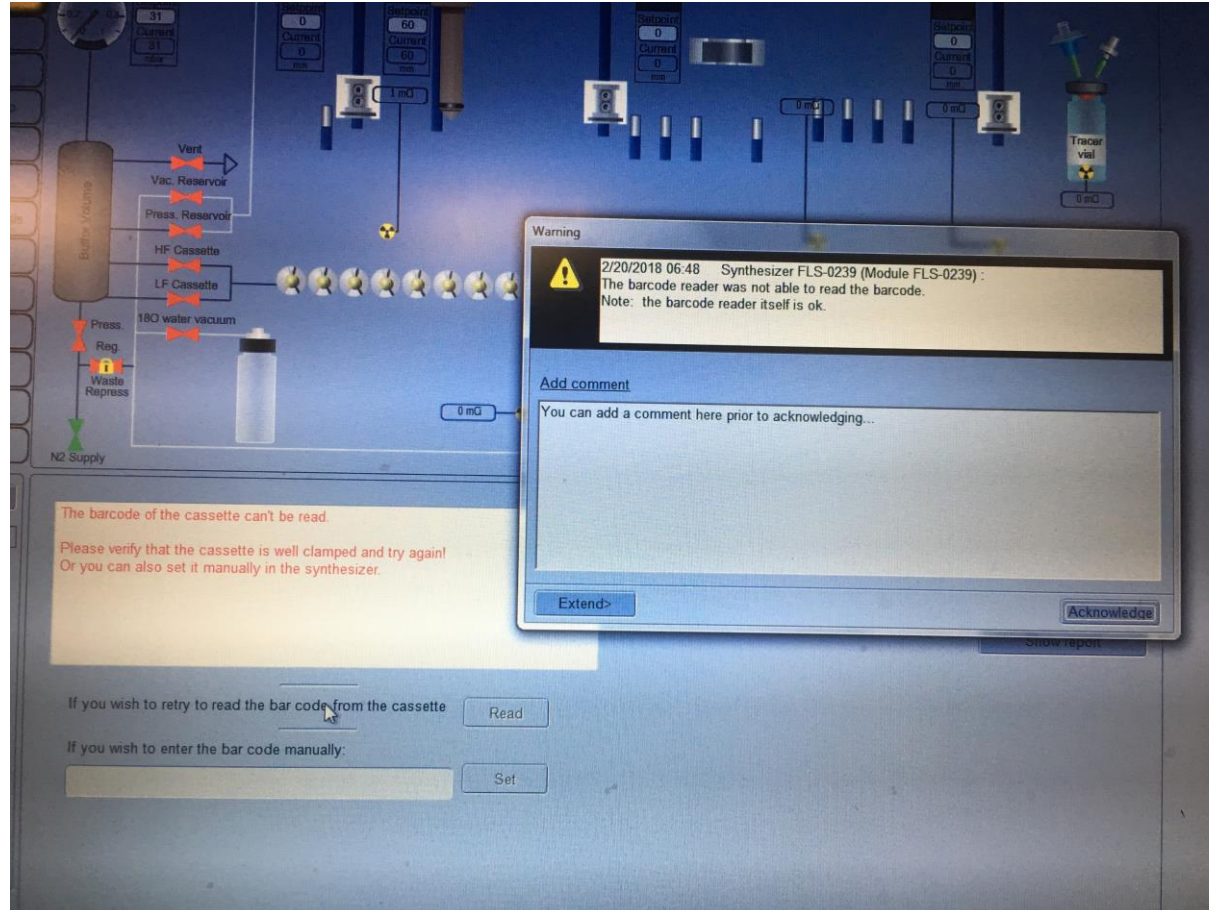
Barcode reader 損壞
